# 路面標示の耐久性について

(一社) 全国道路標識・標示業協会 関東支部 標示委員会

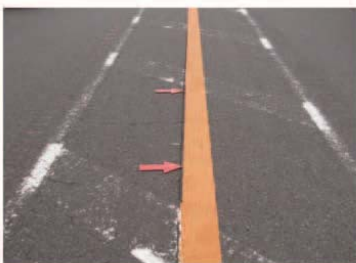
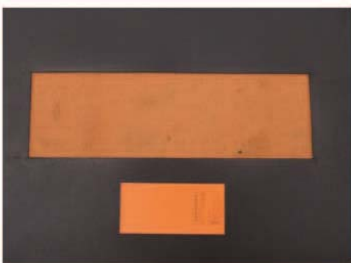
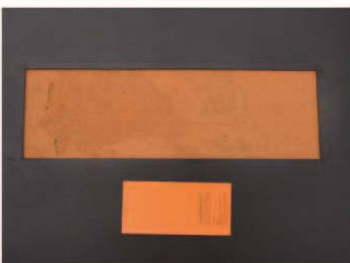
| | 全景写真 | 拡大写真(摩耗部) | 拡大写真(良好部) |
|---|---|---|---|
| 目視評価ランク5 | | | |

## 黄色の線標示(ハミ禁)

| | 全景写真 | 拡大写真(摩耗部) | 拡大写真(良好部) |

資料1 【目視評価による塗り替え基準】(ランク3で塗り替えを推奨)
